## **Archäomagnetische Untersuchungen**

**Weichering**

**Messbericht über archäomagnetische Messungen**

**Oktober 2021**

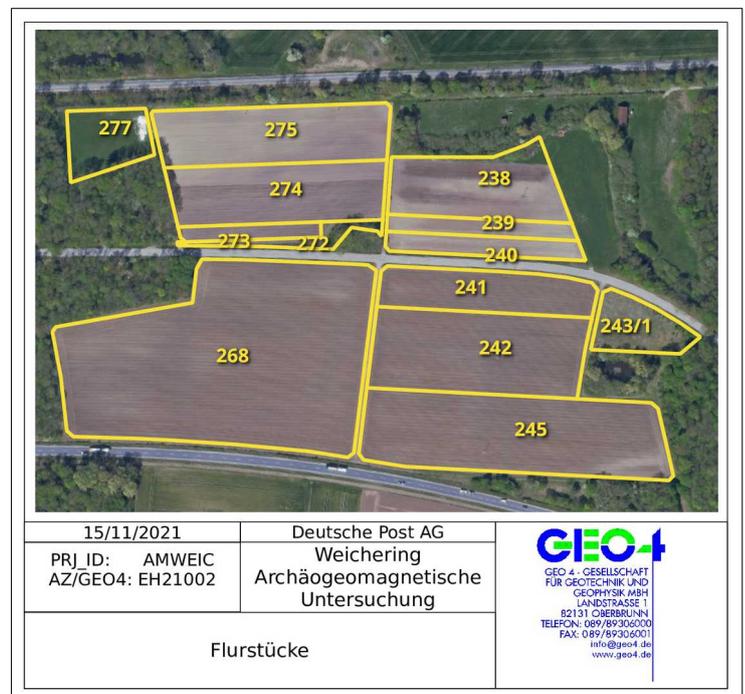
Abbildung 1: Flurstücke auf der Fläche. Luftbild:  
[https://geoservices.bayern.de/wms/v2/ogc\\_dop80\\_oa.cgi](https://geoservices.bayern.de/wms/v2/ogc_dop80_oa.cgi)

Die meisten Felder auf der Fläche waren zum Messzeitpunkt frisch abgeerntet (Flurstücke 241, 242, 245, 268), bzw. frisch eingesät (Flurstücke 238, 239, 240) und daher mit dem Messgerät gut begeh-, bzw. befahrbar. Die Flurstücke 273, 274, 275 waren grob gepflügt. Die Vermessung dieser Felder war grenzwertig, wurde jedoch bewerkstelligt, indem eine zweite Person half das Messgerät an einigen Stellen über die Furchen zu heben. Die bewaldeten Flächen waren aufgrund dichten Buschwerk und herumliegenden Gehölz schwer begehbar, sodass nur auf vereinzelte Streifen mit Breiten von einigen Metern prospektiert werden konnte.

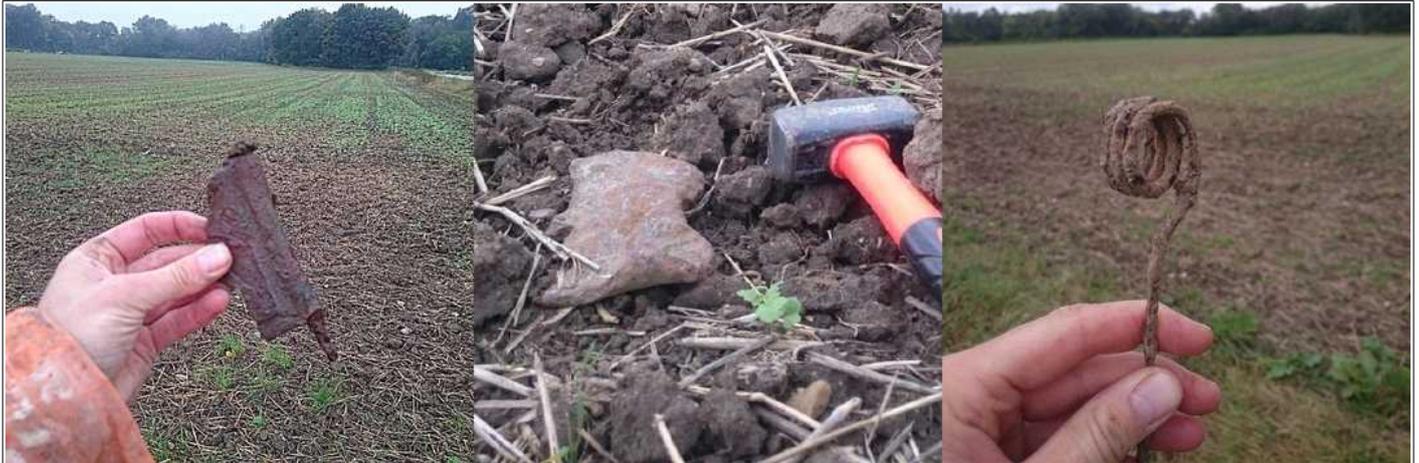
Abbildung 2: Aufgelesene Schrottteile auf der Fläche. Die dadurch verursachten, starken Anomalien überdecken die schwächeren Anomalien potentieller archäologischer Objekte.

Die Böden auf den Feldern weisen einen hohen Anteil an ferromagnetischen Fremdbestandteilen (Schrott) auf (siehe Abb. 2). Jedes Schrottpartikel verursacht eine Anomalie und überdeckt somit potentielle archäomagnetische Strukturen. Vor allem im südwestlichen Teil (Flurstück 268) häufen sich Schrottpartikel.

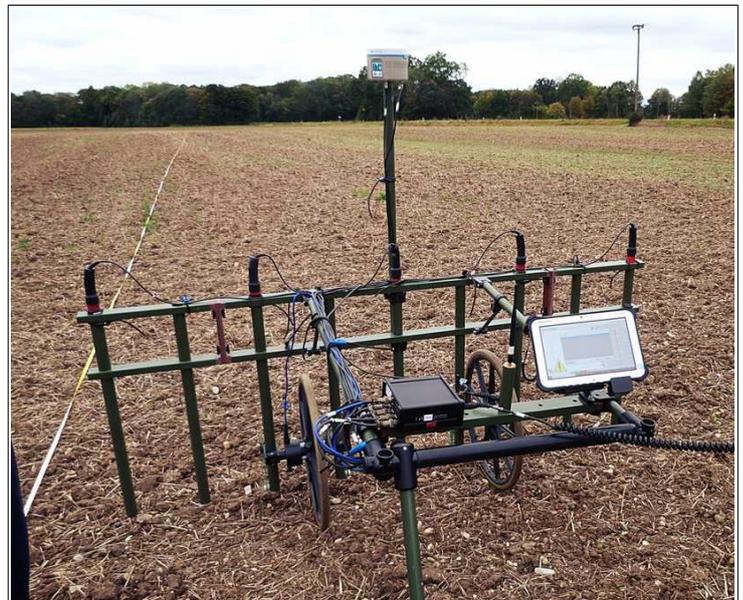
Abbildung 3: Das Gradiometer „MXPDA“ (Firma Sensys), ein Geschobener Sondenträger mit 5 Kanälen und GPS-Empfänger.

Auf den unbewaldeten Flächen wurden die Messungen mit einem 5-Kanal-Fluxgate-Gradiometer der Firma Sensys durchgeführt (Typ „MXPDA“, siehe Abb. 3). Die fünf Sensoren messen die Vertikalkomponente des Erdmagnetfeldes in zwei unterschiedlichen Höhen (ca. 15 cm und 80 cm über der Geländeoberkante) und bilden deren Differenz. Dadurch wird die Auswirkung der zeitlichen Veränderung des Magnetfeldes weitgehend eliminiert und die lokalen Störfelder gegenüber regionalen und geologisch bedingten Trends verstärkt. Die fünf Fluxgatesonden agierten in einem Messbereich von  $\pm 10000$  nT. Der horizontale Abstand der Sensoren (Spurbabstand) betrug 50 cm. Die Georeferenzierung der Messpunkte erfolgte über ein RTK-fähiges GPS-Modul, dessen Empfänger mittig über den Sonden mitgeführt wurde.

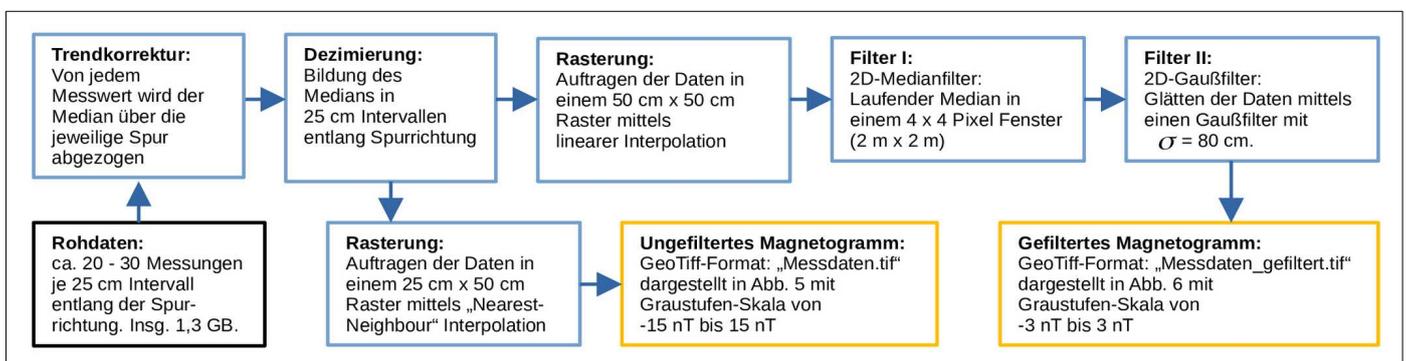
Abbildung 4: Flowchart der Datenanalyse. Der verwendete Programmcode wird mit den Rohdaten bereitgestellt.

Abb. 4 zeigt alle Schritte der Datenauswertung. Die 1,3 GB Rohdaten im ASCII-Format werden mit allen weiteren Materialien auf einem Datenträger zur Verfügung gestellt. Für die Auswertung wurde eigens ein Programmskript<sup>1</sup> geschrieben, welches ebenfalls zu Verfügung gestellt wird.

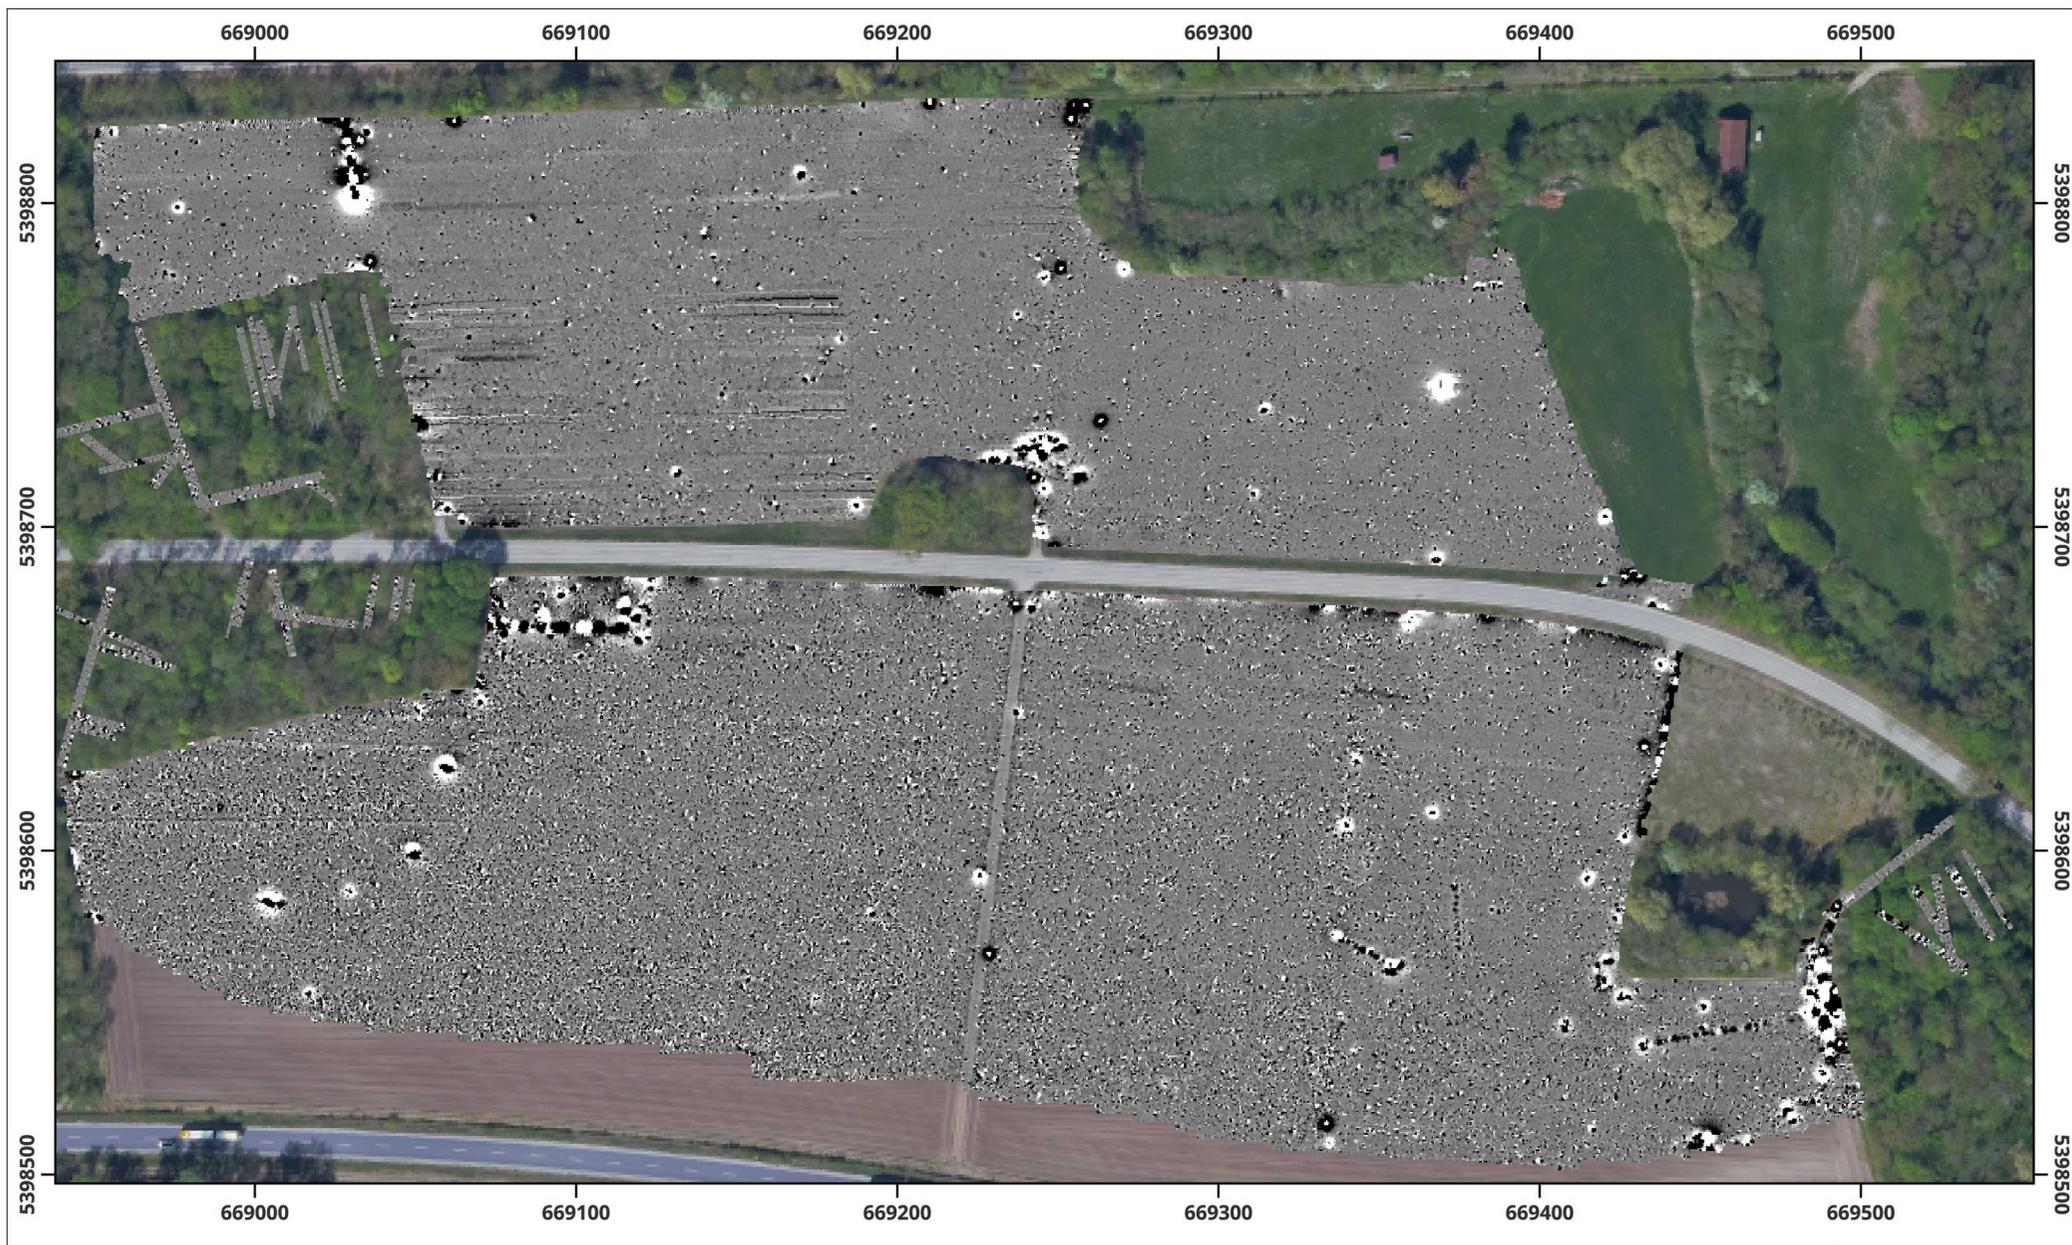
<p>Magnetogramm aus der Differenz der vertikalen Komponente des Erdmagnetfeldes an zwei verschiedenen Höhen, gemessen mit dem 5-kanaligen Gradiometer "MXPDA" der Firma Sensys. Die Messdaten wurden in einem Raster von 0,25 m in x-Richtung (Spurrichtung) und 0,5 m in y-Richtung aufgetragen. Die Dynamik der Skala ist auf -15 bis 15 nT eingestellt. Der hohe Bestandteil an ferromagnetischen Fremdpartikel im Boden führt zu dem Rauschen im Diagramm. Starke und ausgedehnte Anomalien sind jedoch klar erkennbar.</p>	<p>15/11/2021</p>	<p>Deutsche Post AG</p>

Abbildung 5: Graustufenplot der ungefilterten Messdaten. Luftbild: [https://geoservices.bayern.de/wms/v2/ogc\\_dop80\\_oa.cgi](https://geoservices.bayern.de/wms/v2/ogc_dop80_oa.cgi)

Es wurde ein Magnetogramm der ungefilterten Daten erstellt (Abb. 5), sowie ein weiteres, bei dem zwei Filter zur Glättung der Daten angewendet wurden (Abb. 6). Grund dafür sind die störenden Anomalien durch Schrottpartikel. Durch Anwendung der Filter werden diese abgeschwächt, so dass sich schwächere und räumlich ausgedehntere Anomalien etwas besser erkennen lassen. Jedoch muss eine Beobachtung im gefilterten Magnetogramm mit den ungefilterten Daten verglichen werden, da sonst sehr leicht Artefakte des Filterns, bzw. des „Verschmierens“

kleinskaliger Anomalien, überinterpretiert werden können. In den Graustufenplots auf Abb. 5 und Abb. 6 wurde die Dynamik in der Darstellung auf  $\pm 15$  nT, bzw.  $\pm 3$  nT begrenzt (die Extremwerte lagen zum Teil bei weit über  $\pm 2000$  nT).

Das resultierende Magnetogramm (Abb. 5) offenbart in erster Linie stark durch ferromagnetische Fremtteile verschmutzte Acker. Kleine, aber starke Anomalien überdecken das Bild wodurch eine eingehende Analyse auf archäomagnetische Fossile erschwert wird.

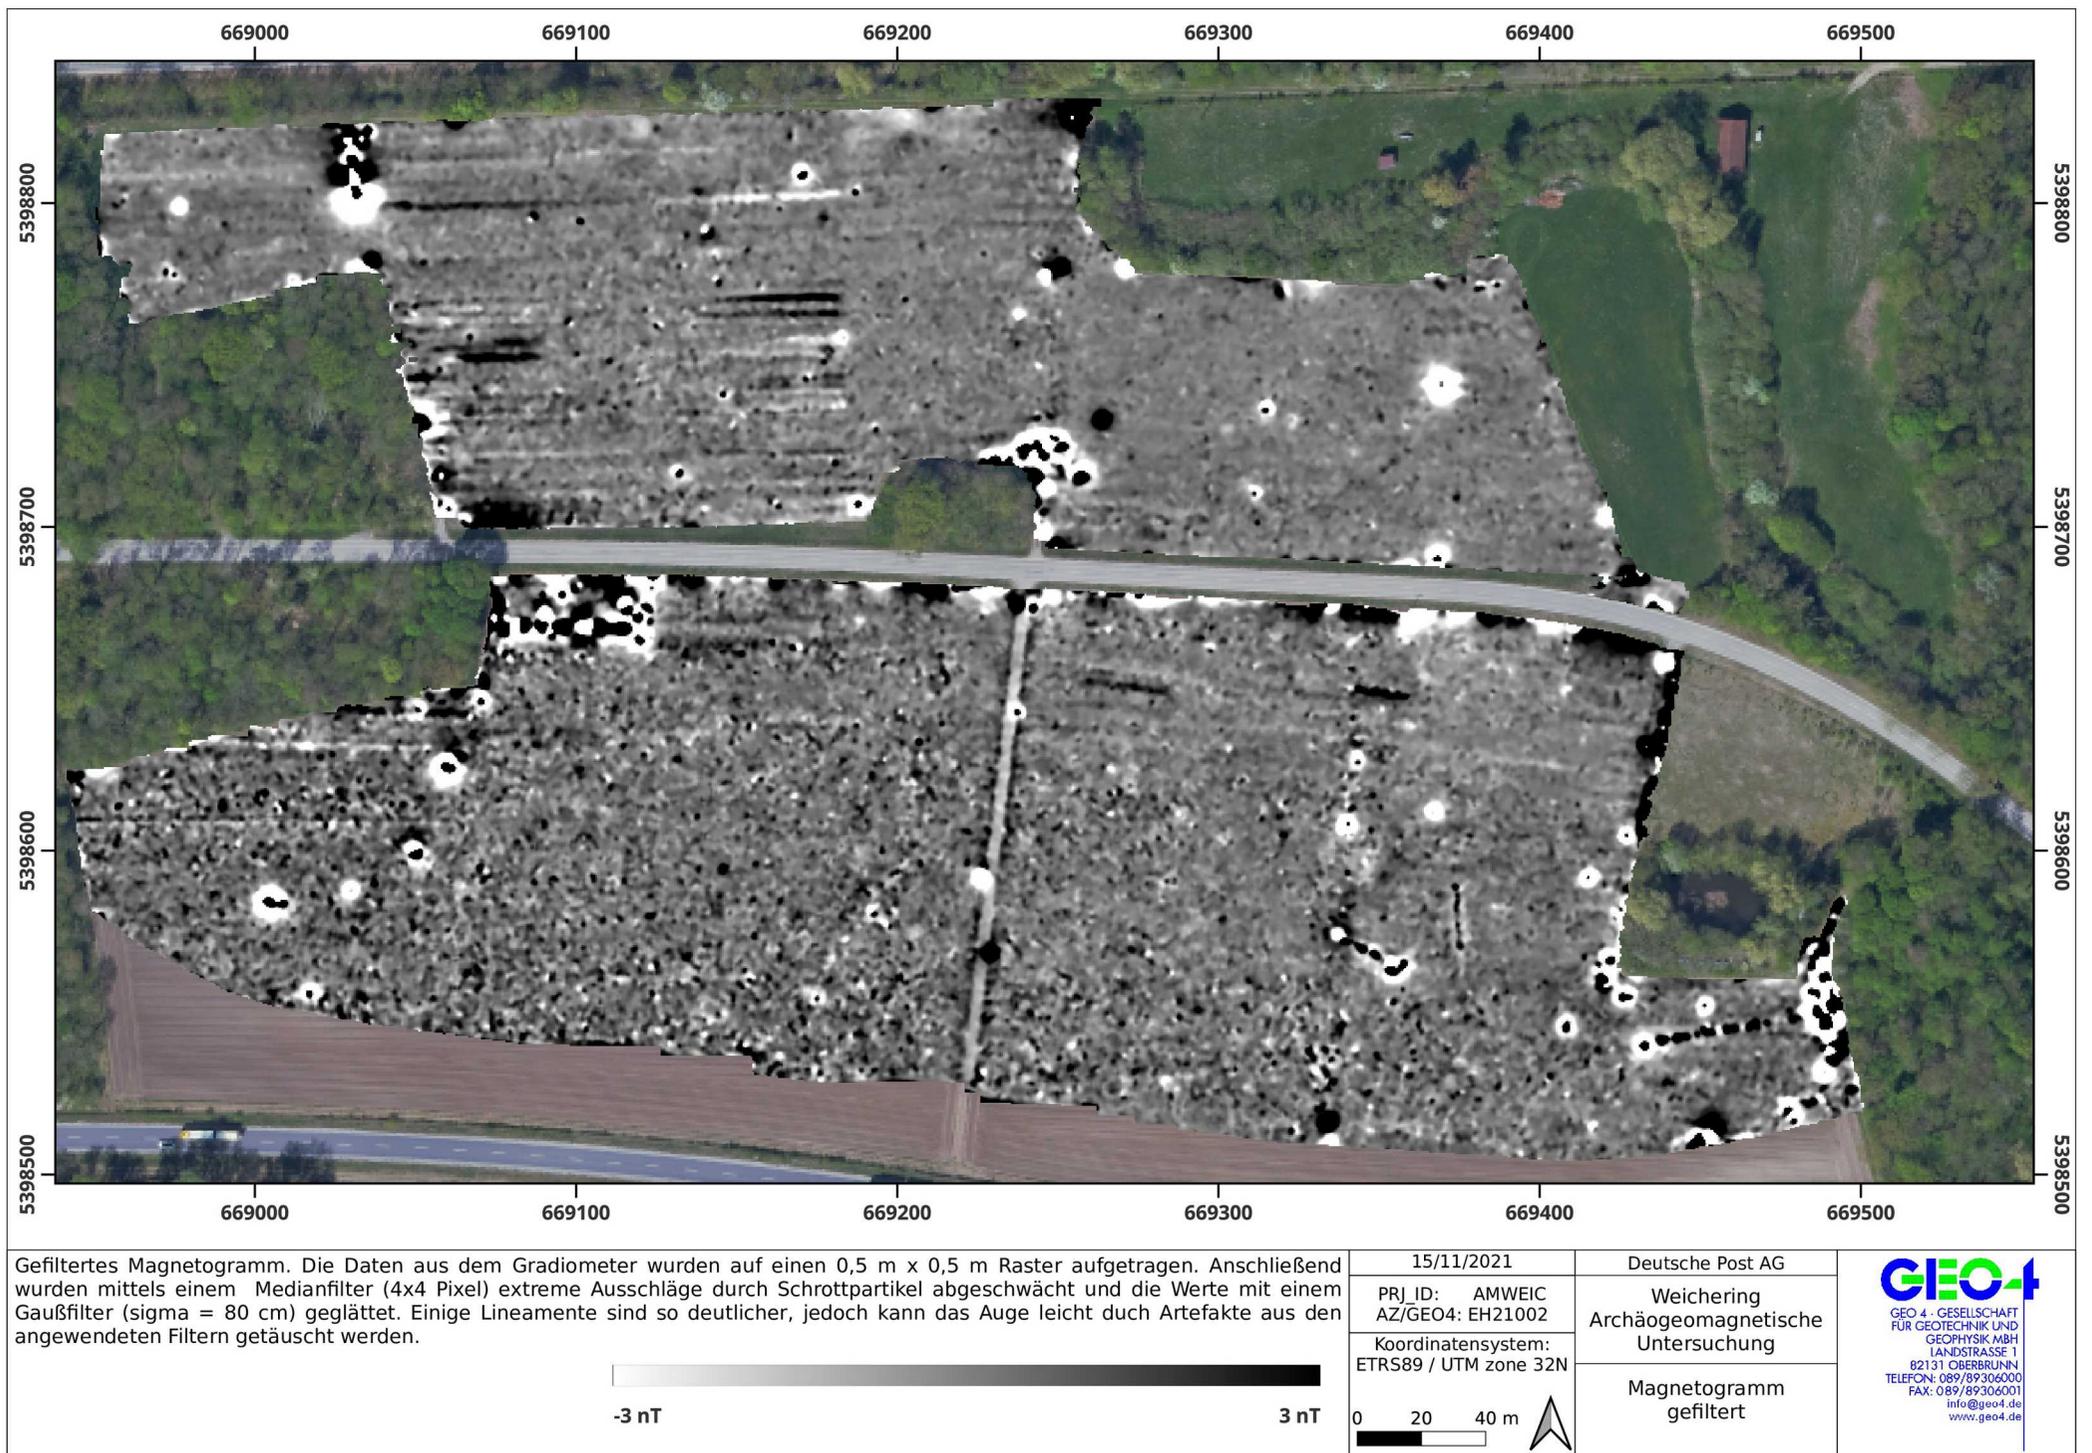
Abbildung 6: Graustufenplot der gefilterten Messdaten. Luftbild: [https://geoservices.bayern.de/wms/v2/ogc\\_dop80\\_oa.cgi](https://geoservices.bayern.de/wms/v2/ogc_dop80_oa.cgi)

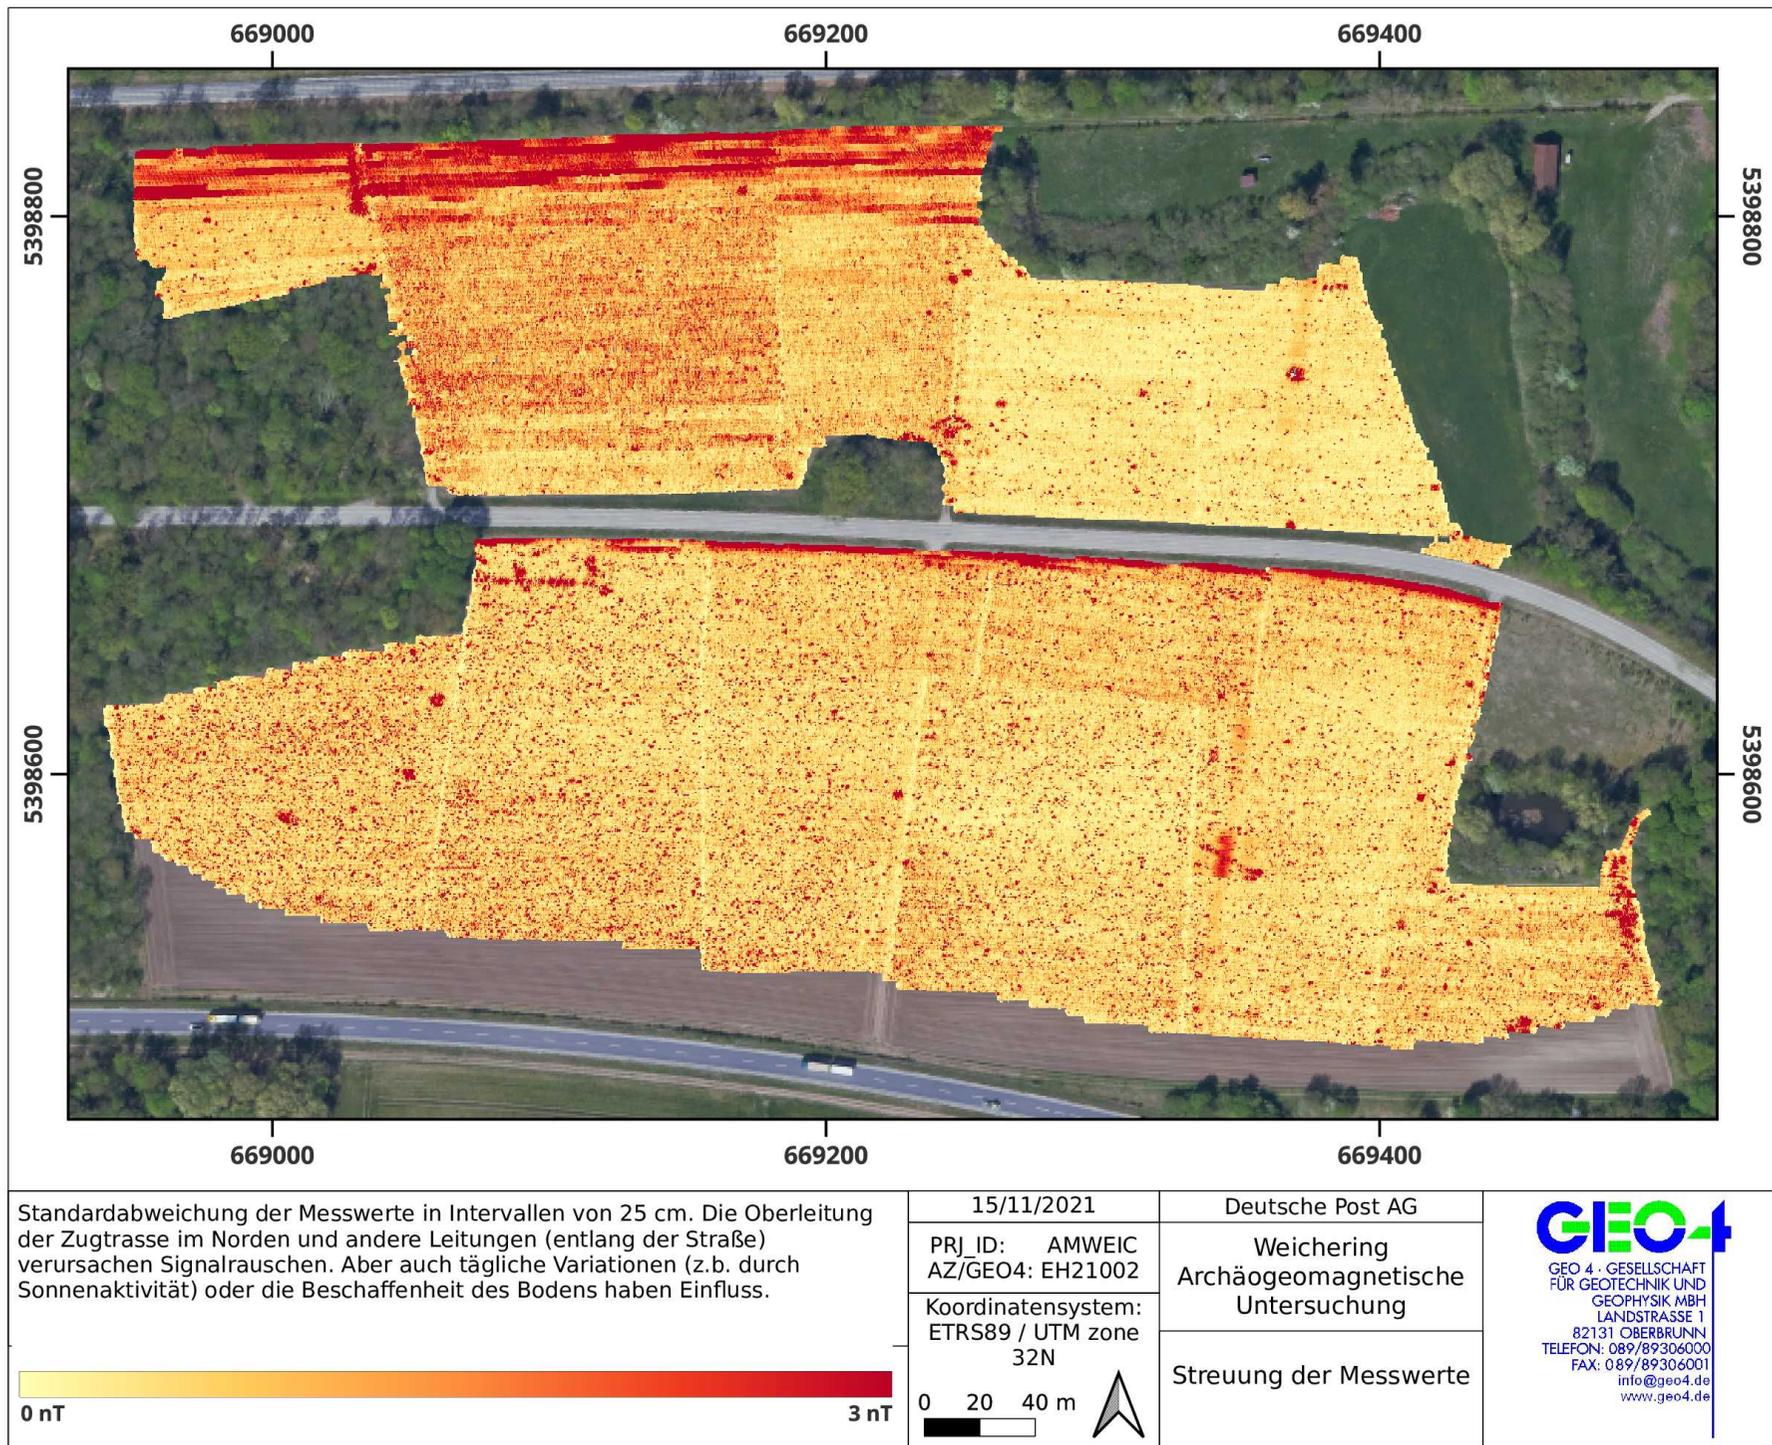
Abbildung 7: Standardabweichung der Messdaten je 25 cm Intervall. Luftbild: [https://geoservices.bayern.de/wms/v2/ogc\\_dop80\\_oa.cgi](https://geoservices.bayern.de/wms/v2/ogc_dop80_oa.cgi)

Abb. 7 zeigt die Standardabweichung der Messwerte je 25 cm Intervall. Großen Einfluss hatte die Hochspannungsleitung der Zugtrasse, welche im Norden die Fläche tangiert. Die Nord-Süd-verlaufende Stromleitung im Osten der Fläche hatte nur geringen Einfluss.

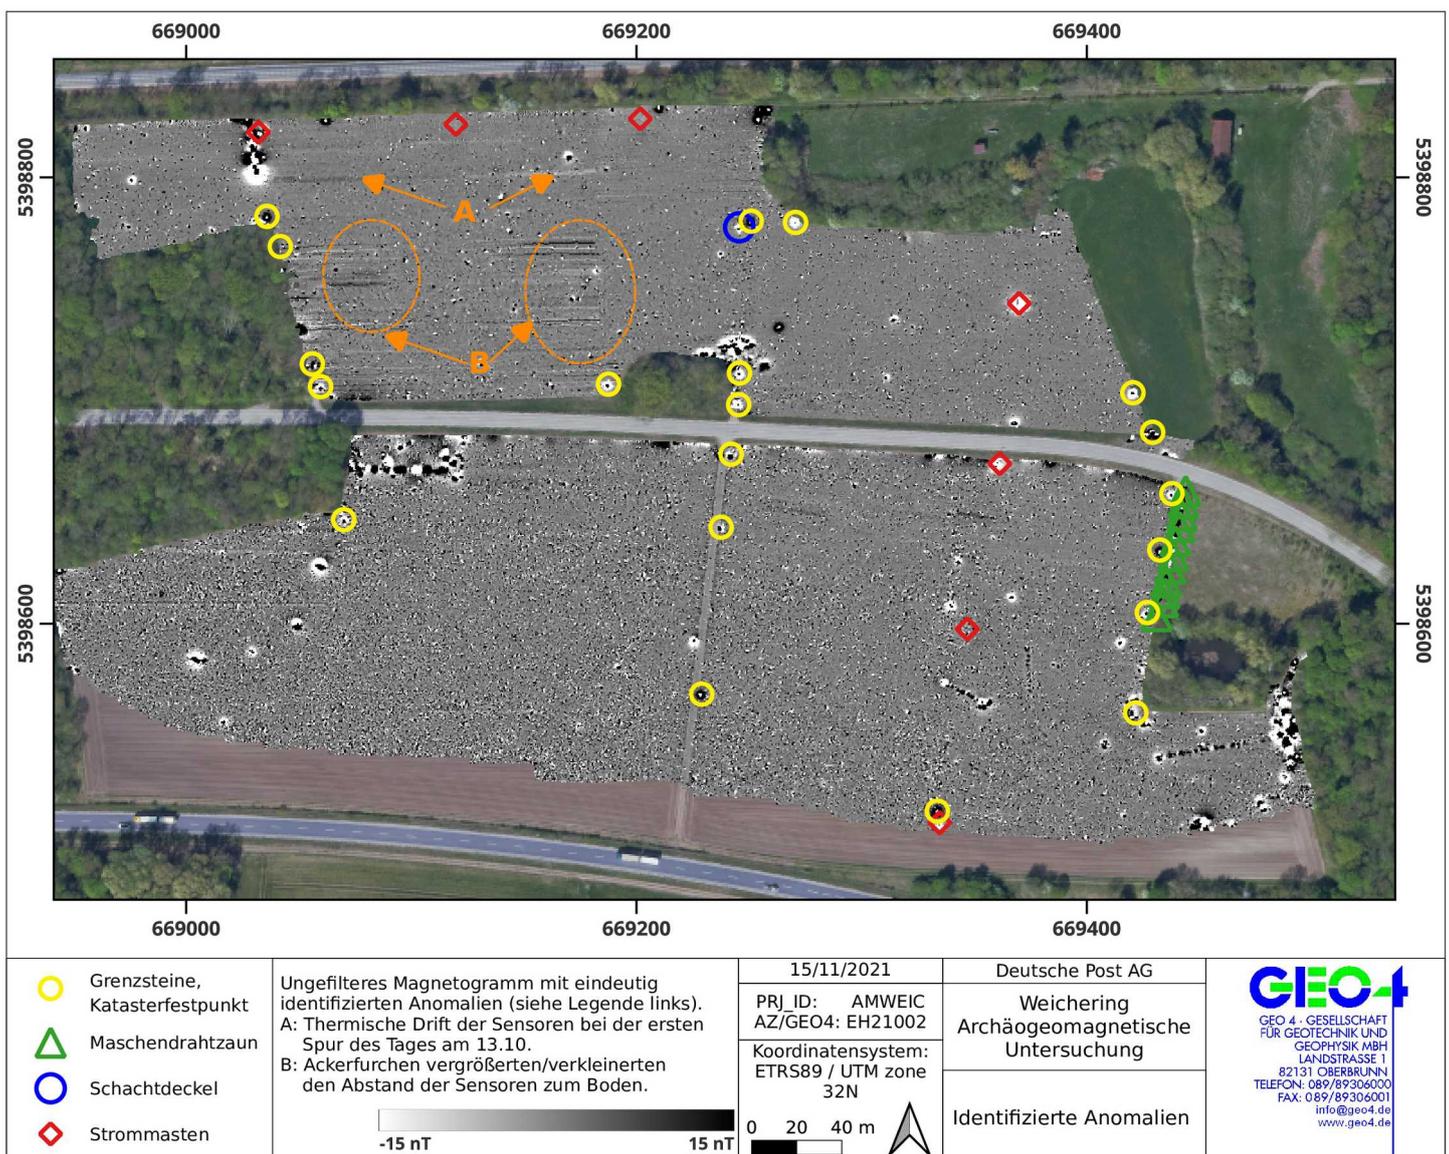
Abbildung 8: Identifizierte Anomalien. Luftbild: [https://geoservices.bayern.de/wms/v2/ogc\\_dop80\\_oa.cgi](https://geoservices.bayern.de/wms/v2/ogc_dop80_oa.cgi)

In Abb. 8 sind die Anomalien farbig hervorgehoben, deren Ursprung bekannt ist. Entweder spiegeln diese Anomalien optisch erkennbare Objekte wider oder stehen im klaren Zusammenhang mit Auffälligkeiten bei der Messung.

Deutliche Anomalien verursacht der Maschendrahtzaun (grüne Dreiecke in Abb. 8) im Osten der Fläche (Flurstück 243/1), sowie ein Schachtdeckel am östlichen Ende der Grenzlinie zwischen Flurstück 273 und 274. Einige Strommasten waren mit einem Betonfundament verschraubt und verursachten eine ausgedehnte Anomalie mit bis zu 3 m Radius und Amplituden bis 1000 nT, wie beispielhaft der Strommast im Nordosten der Fläche (Flurstück 238). Anomalien von etwa 1 m Radius und ca. 100 nT wurden durch Grenzsteine verursacht, deren Positionen mit den Flurgrenzen übereinstimmen. Die Ackerfurchen in Flurstück 273 zeichnen sich auch im Magnetogramm ab, da der Abstand der Sonden zum Boden variierte. Die so verursachten Amplituden von etwa 10 nT sind jedoch weitaus schwächer als die oben genannten.

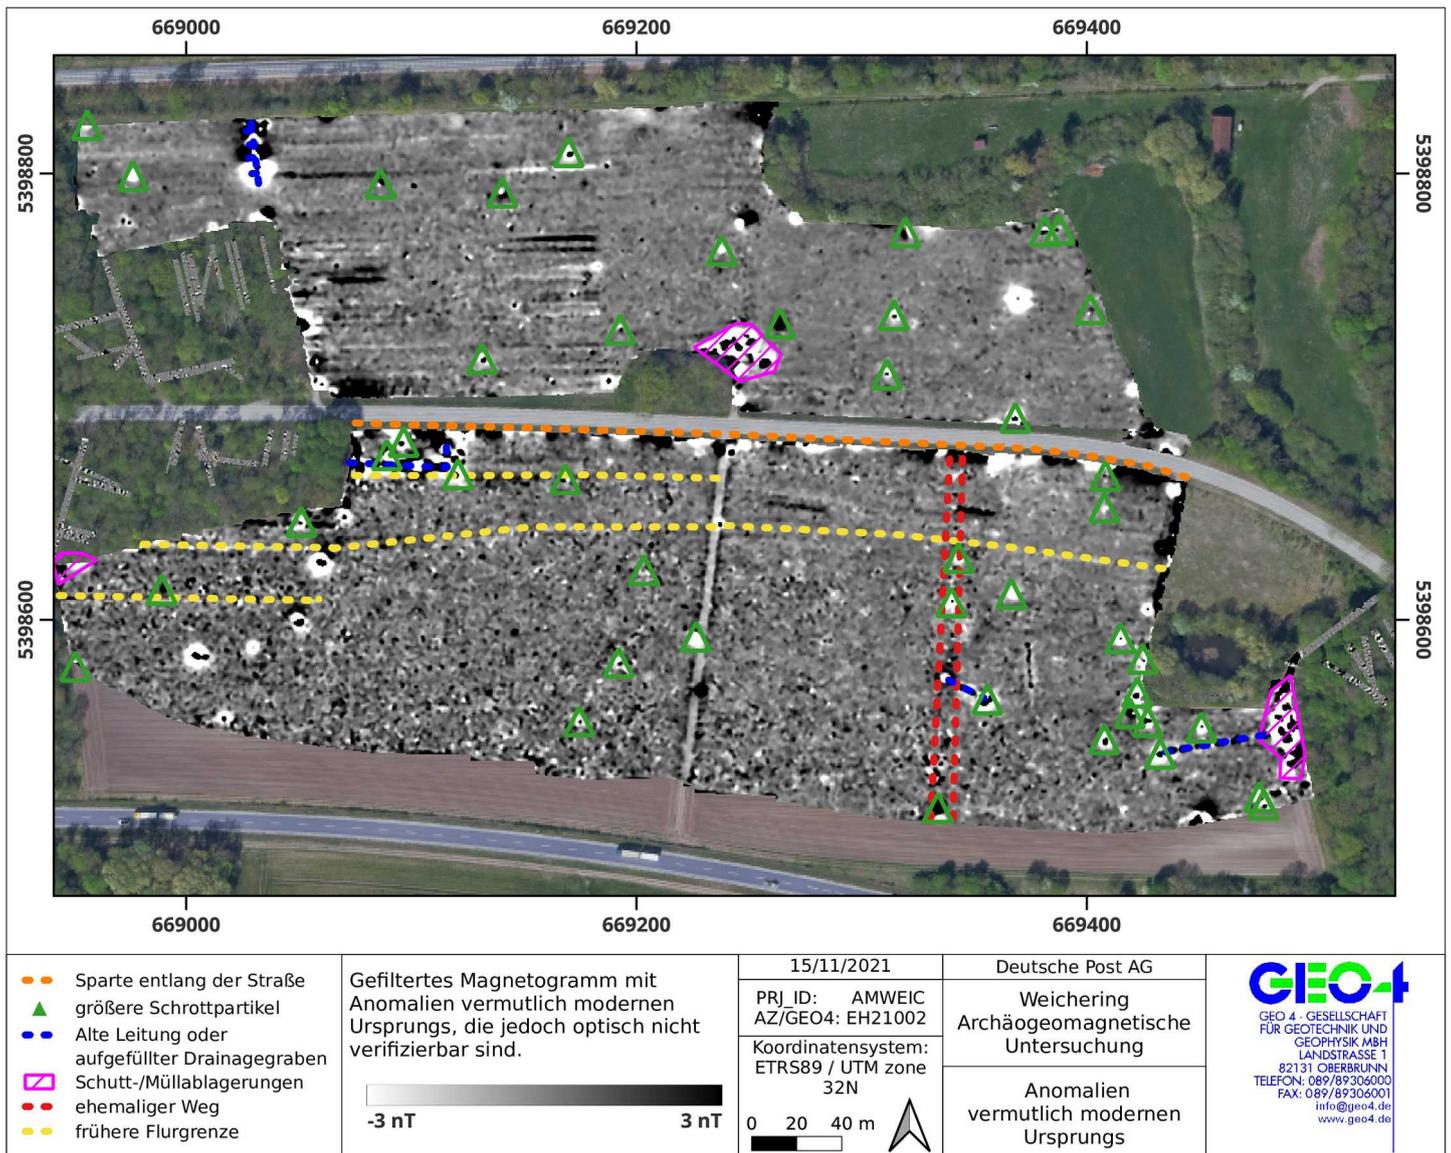
Abbildung 9: Anomalien vermutlich modernen Ursprungs. Luftbild:  
[https://geoservices.bayern.de/wms/v2/ogc\\_dop80\\_oa.cgi](https://geoservices.bayern.de/wms/v2/ogc_dop80_oa.cgi)

Weitere Anomalien lassen sich auf Grund ihrer räumlichen Form, bzw. der Stärke ihrer Amplitude bestimmten Ursachen zuordnen. Hierbei stützen wir uns jedoch auf Vermutungen, da sie optisch nicht verifizierbar sind. Solche Anomalien sind in Abb. 9 farblich eingezeichnet.

Kleinere Anomalien mit einem Radius von ca. 0,5 m - 1 m und Amplituden von ca. 50 nT wurden aufgrund ihres starken Dipolcharakters mit größeren Schrottteilen oder sonstigen ferromagnetischen Fremdbestandteilen im Boden in Zusammenhang gebracht. Anhäufungen solcher Anomalien an Wegrändern stellen vermutlich neuzeitliche Müllablagerungen dar.

Lineamente mit Anomalien wechselnden Vorzeichens sind Indikatoren für Leitungen, Kanälen oder sonstigen Sparten. Entlang der Kreisstraße ND18 zeichnet sich ein solche Anomalie am nördlichen Rand der südlichen Fläche ab. Vier weitere solcher Anomalien – in Abb. 9 blau gekennzeichnet – befinden sich im Messareal. Zwei davon befinden sich im Norden (Flurstück 277) und Westen (Flurstück 268) und weisen sehr starke Maximalwerte > 500 nT auf (vermutlich Rohrleitungen mit ferromagnetischen Bestandteilen). Die anderen beiden Anomalien diesen Typs

liegen im Osten der Fläche (Flurstück 245) und haben geringere Amplituden von etwa 50 - 100 nT. Vermutlich können diese Anomalien mit Tonrohren oder mit durch Schutt verfüllte Drainagegräben im Zusammenhang gebracht werden.

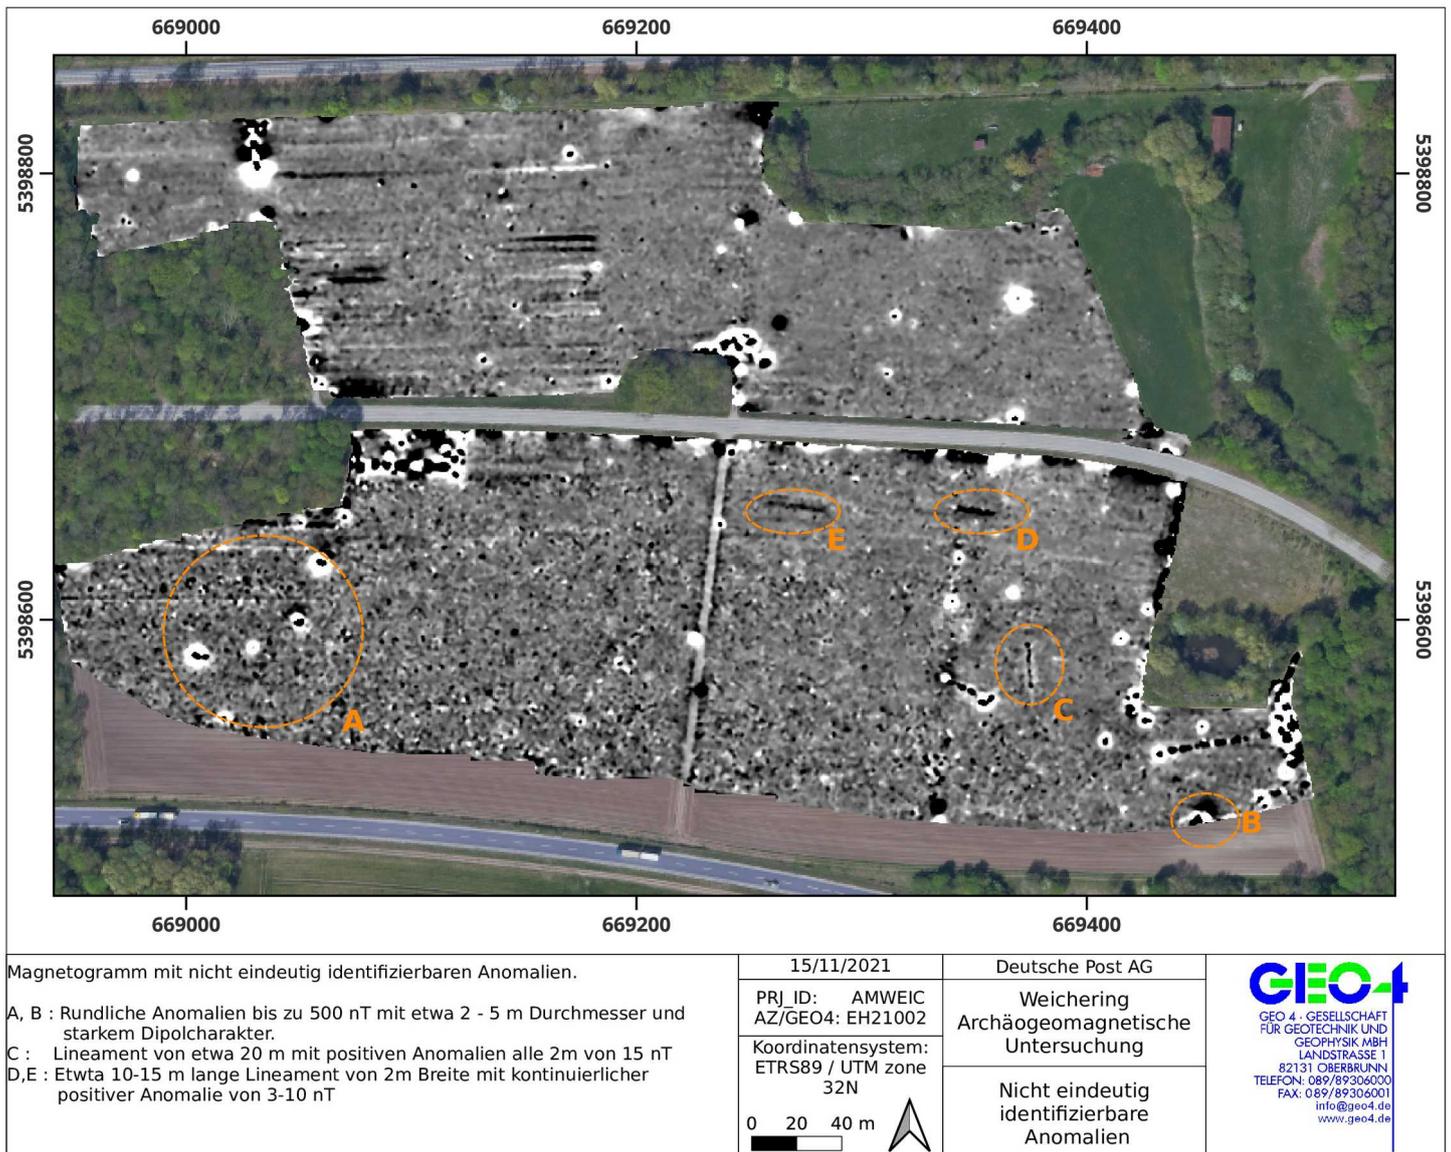
Abbildung 10: Anomalien ungeklärter Ursache. Luftbild: [https://geoservices.bayern.de/wms/v2/ogc\\_dop80\\_0a.cgi](https://geoservices.bayern.de/wms/v2/ogc_dop80_0a.cgi)

Auffällig sind eine Reihe von rundlichen Anomalien (> 500 nT) im Südwesten der Fläche, welche in Abb. 10 eingekreist und mit einem „A“ gekennzeichnet sind. Die Durchmesser variieren von 2 - 5 m. Die Formen dieser Anomalien ähneln einem Dipolfeld, bzw. wenigen überlagerten Dipolfeldern. Dies spricht für wenige, jedoch stark ferromagnetische oder größere Objekte. Die Halbwertsbreiten der positiven Signalverläufe liegen im Bereich von 25 bis 80 cm. Daraus lässt sich grob eine Tiefenlage von etwa 0,5 m bis maximal 1,6 m. schätzen. Die im Osten liegende, durch ein „B“ gekennzeichnete Anomalie gleicht dem Typ der Anomalien von „A“.

Die Nord-Süd verlaufende, lineare Struktur welche in Abb. 10 mit einem „C“ gekennzeichnet ist, setzt sich aus neun positiven Anomalien von etwa 10 - 15 nT zusammen. Die einzelnen Anomalien haben einen Durchmesser von etwa 1 m und liegen relativ gleichmäßig in einem Abstand von 2,5 m zueinander.

Zwei weitere in Ostwestrichtung verlaufende Lineamente („D“ und „E“ in Abb. 10) zeigen eine schwache, kontinuierlich-positive Anomalie von ca. 5 - 10 nT mit einer Breite von 2 m. Es könnte sich hierbei um alte, verfüllte Gräben handeln.

Einige magnetische Anomalien konnten mit sichtbaren Störkörpern in Verbindung gebracht werden. Weitere auffällige Anomalien konnten aufgrund ihrer Form vermutlich modernen Objekten zugeschrieben werden. Es gibt jedoch einige unverstandene Anomalien die eventuell Hinweise auf archäologisch interessante Strukturen geben können (Abb. 10).

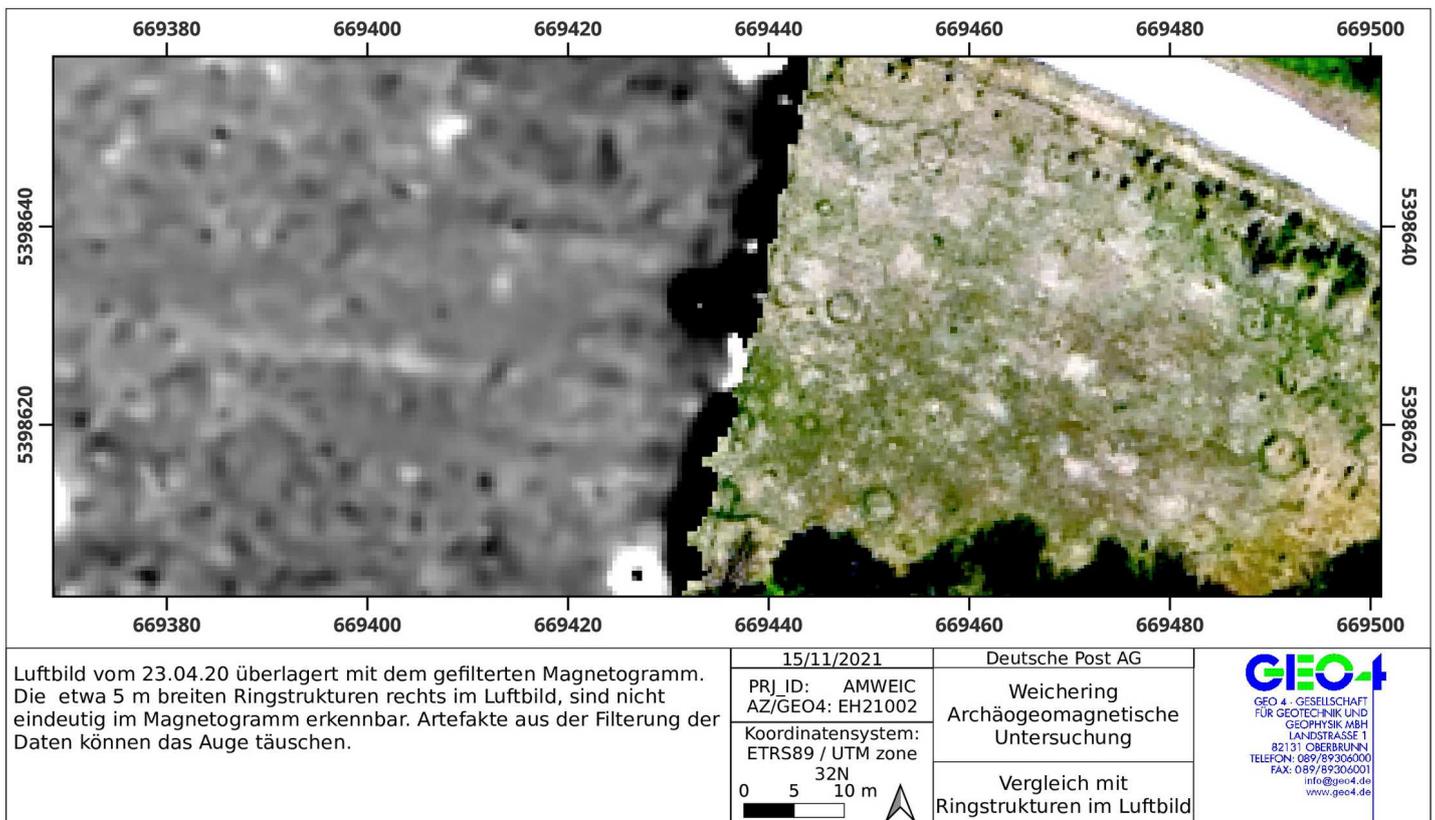
Abbildung 11: Ein Vergleich des gefilterten Magnetogramms mit ringförmigen Strukturen im Luftbild am östlichen Ende der Sondierfläche. Luftbild: <https://geoportal.bayern.de/bayernatlas/?zoom=15&E=669424.48&N=5398631.71&layers=luftbild>

Abb. 11 zeigt das gefilterten Magnetogramm neben dem Luftbild vom April 2020, welches auf dem Flurstück 243/1 ringförmige Strukturen im Bewuchs zeigt. Ähnliche ringförmige Strukturen lassen sich auch im gefilterten Magnetogramm erkennen. Jedoch ergibt ein Vergleich mit den ungefilterten Daten, dass diese Strukturen durch das Filtern entstanden sind und es sich somit um Artefakte handelt.
